# **Most BRE-001**

Most na místní komunikaci přes bývalý náhon u pojišťovny v Břeclavi

## **HLAVNÍ PROHLÍDKA**

Datum provedení prohlídky: 25.9.2024

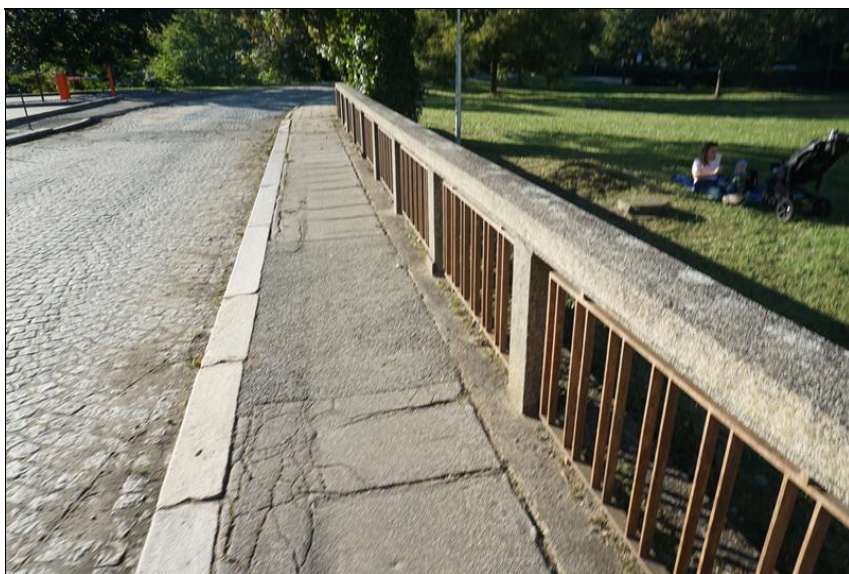
| [4.2] | 4.2 | Zábradlí | Teracová omítka poškozená trhlinami, lokálně odpadlé plochy, betonové sloupky také s trhlinami. Zábradelní výplň s korozi. |

Pohled na levé zábradlí proti směru staničení.

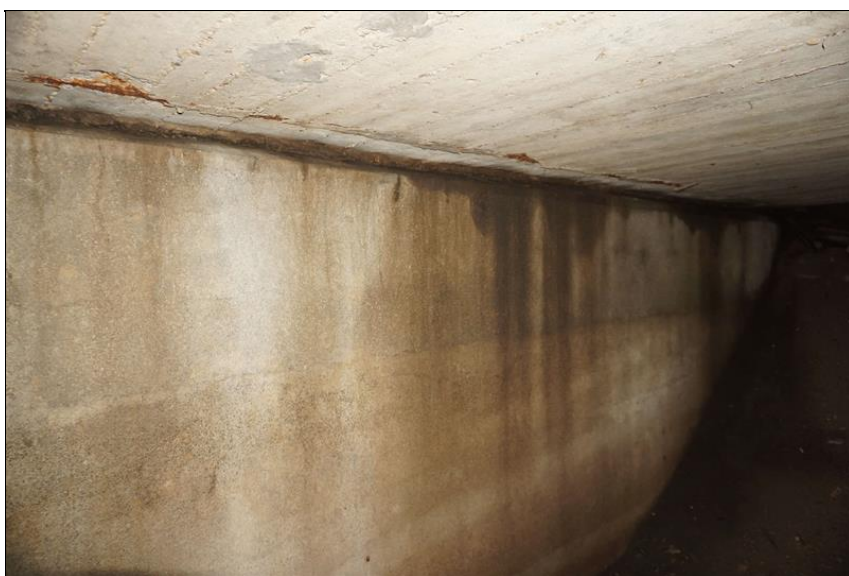
| [1.2] | 1.2 | Mostní podpěry křídla a čelní zdi | Opěry potečené, lokálně inkrusty. Povrch bez zásadních vad, bez vystupující výztuže. Křídla nepřístupná. |

Pohled na opěru OP1

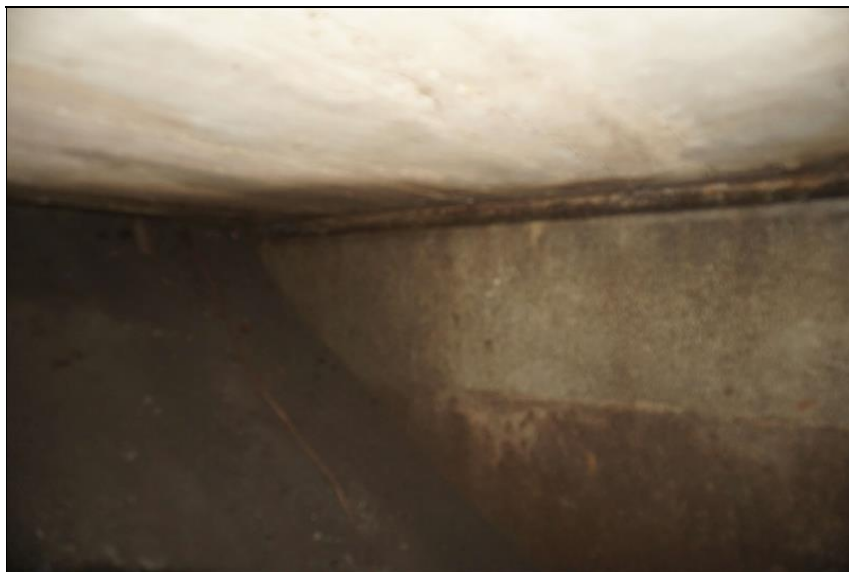
Pohled na opěru OP2

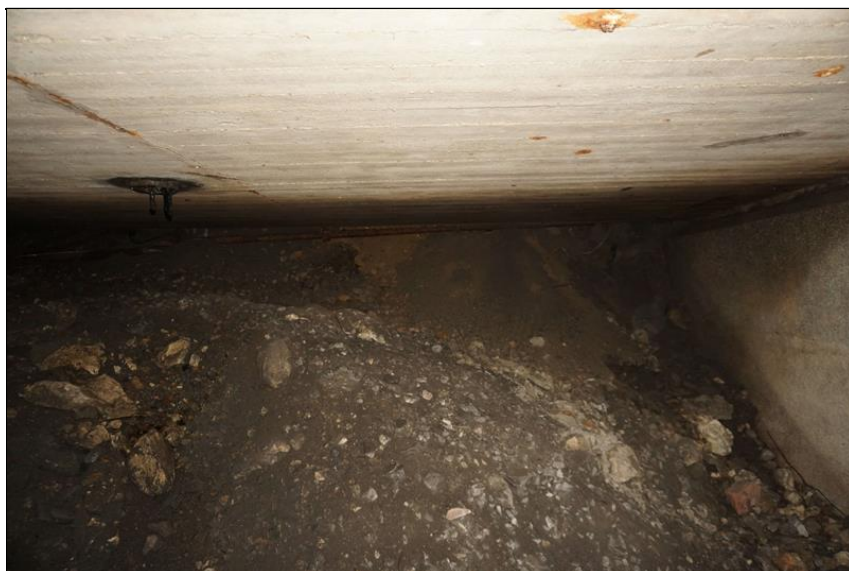
| [4.4] | 4.6 | Území pod mostem a přístup. cesty | Most je zasypán po dolní líc říms, přístup pod most pouze přes úzký prostor na levé straně mostu. |

Pohled na pravou stranu prostoru pod mostem - úplně zasypáno.

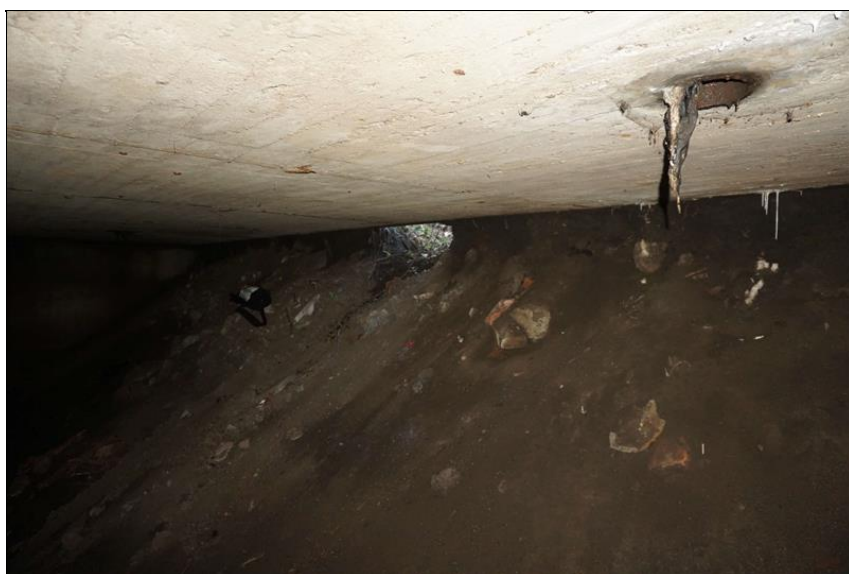
Pohled na levou stranu prostoru pod mostem - úplně zasypáno.

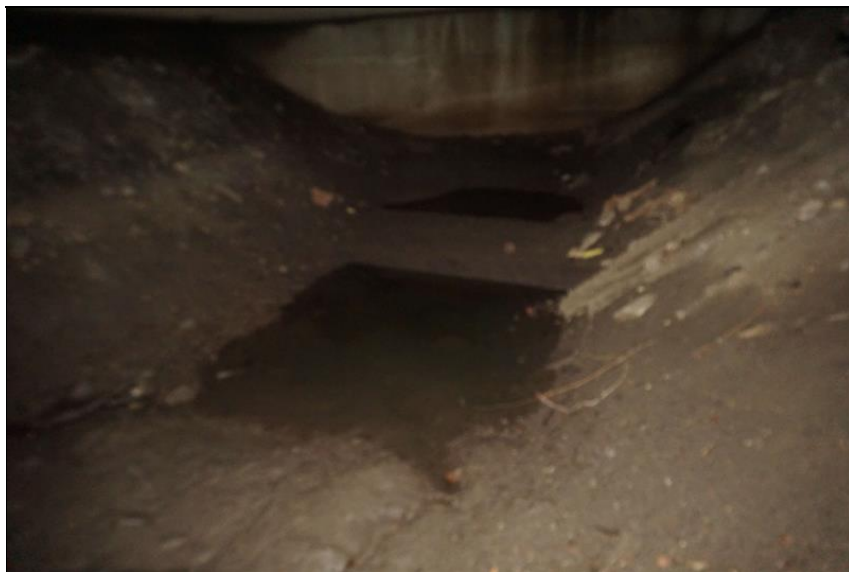
| [4.4] | 4.6 | Území pod mostem a přístup. cesty | Prostor pod mostem obtížně přístupný, prostup nevhodně krytý dřevěnými deskami. |

Pohled na prostor pod mostem

| [2] | 4.6 | Území pod mostem a přístup. cesty | Vytvořit bezpečné zakrytí vstupu pod most, respektive zajistit prostup pod most pro rozumný přístup pod most. |

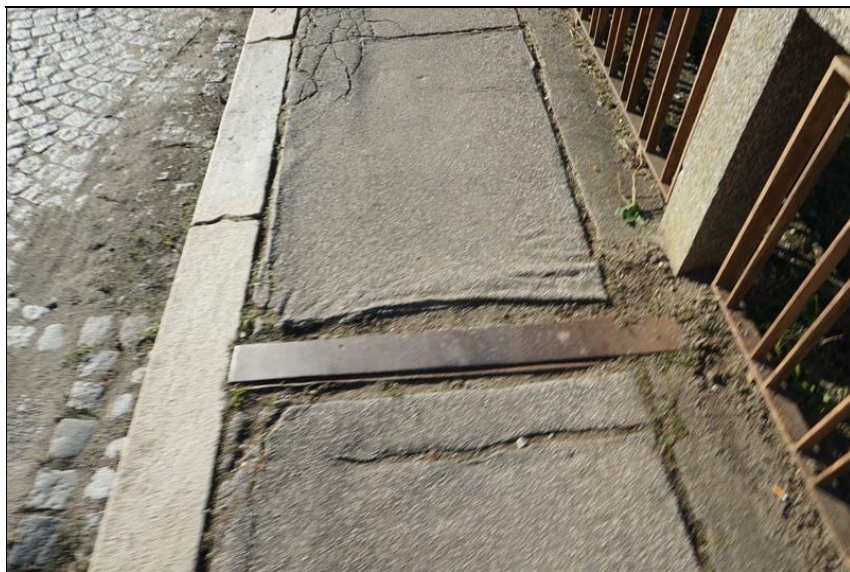
| [3.2] | 3.2 | Chodníky | Živičný povrch porušen trhlinami. Navazující chodník před mostem propadlý. Pod živicí vystupující betonové konstrukce. Povrch obecně vyspravovaný a nerovný. |

Detail celkového stavu mostu - rozpad povrchu chodníku i vozovky, vegetace ve sparách.
