VÝKRES PROBLÉMŮ

POŘIZOVATEL: Městský úřad Břeclav, Náměstí T. G. M. 3, 690 01 BŘECLAV

ZHOTOVITEL: Urbanistické středisko Brno, spol. s r. o., Příkop 8, 602 00 Brno

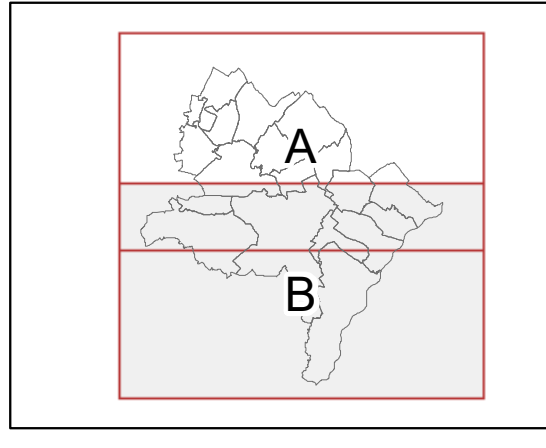
OHROŽENÍ ÚZEMÍ

- záplavové území Q100
- aktivní zóna záplavového území
- území s ornou půdou ohroženou větrnou erozí
- území s nejvyšším a vysokým ohrožením vodní erozí

DOPRAVNÍ PROBLÉMY A ZÁVADY

- chybí cyklotrasa z Valtic na Břeclav a na Lednici
- chybějící propojení komunikací Břeclav - Poštorna
- komplikovaný nájezd na II/425
- nevyhovující napojení na dálnici
- problémový podjezd pod železnici
- přůtah silnice I. třídy s vysokou intenzitou provozu zastavěným územím města
- nehodné parametry železniční tratě Břeclav - Znojmo
- špatné přestupní vazby autobusů na vlaky
- chybějící pěší propojení zastávek a obce

HYGIENICKÉ ZÁVADY A PROBLÉMY

- stará ekologická zátěž
- emise z dopravy na dálnici D2 a silnicích II. třídy zatěžují zastavěné území; emise z dopravy s dopadem do zastavěného území
- erózní ohrožené plochy zemědělské půdy

ÚZEMNÍ STŘETY, PROBLÉMY VYUŽITÍ ÚZEMÍ

- významná sídelní bariéra
- vysoké zatížení území soustředěnou rekreací
- část obce se nachází v poddolaném území
- záměr silnice I. třídy křížuje významný krajinný prvek
- záměr silnice I. prochází lokalitou zvl. chr. rostlin a živočichů
- záměr kanál D-O-L křížuje lokalitu výskytu zvláště chráněných druhů a evropsky významnou lokalitu
- záměr silnice I. třídy křížuje lokalitu výskytu zvláště chráněných druhů, pačič oblast, přechodně chráněnou oblast a významný krajinný prvek
- zastavitelná plocha výroby vymezena na pozemcích s krajinnou zelení
- zastavitelná plocha rekreace vymezena ve volně krajně na pozemcích s krajinnou zelení
