PŘESTUPKOVÝ SPIS

Dopravní nehoda ze dne 27.07.2020

Oznámení přestupku

Úřední záznam o ohledání místa přestupku
(podle § 67 odst. 2 zákona číslo 273/2008 Sb. o Policii České republiky,
ve znění pozdějších předpisů)

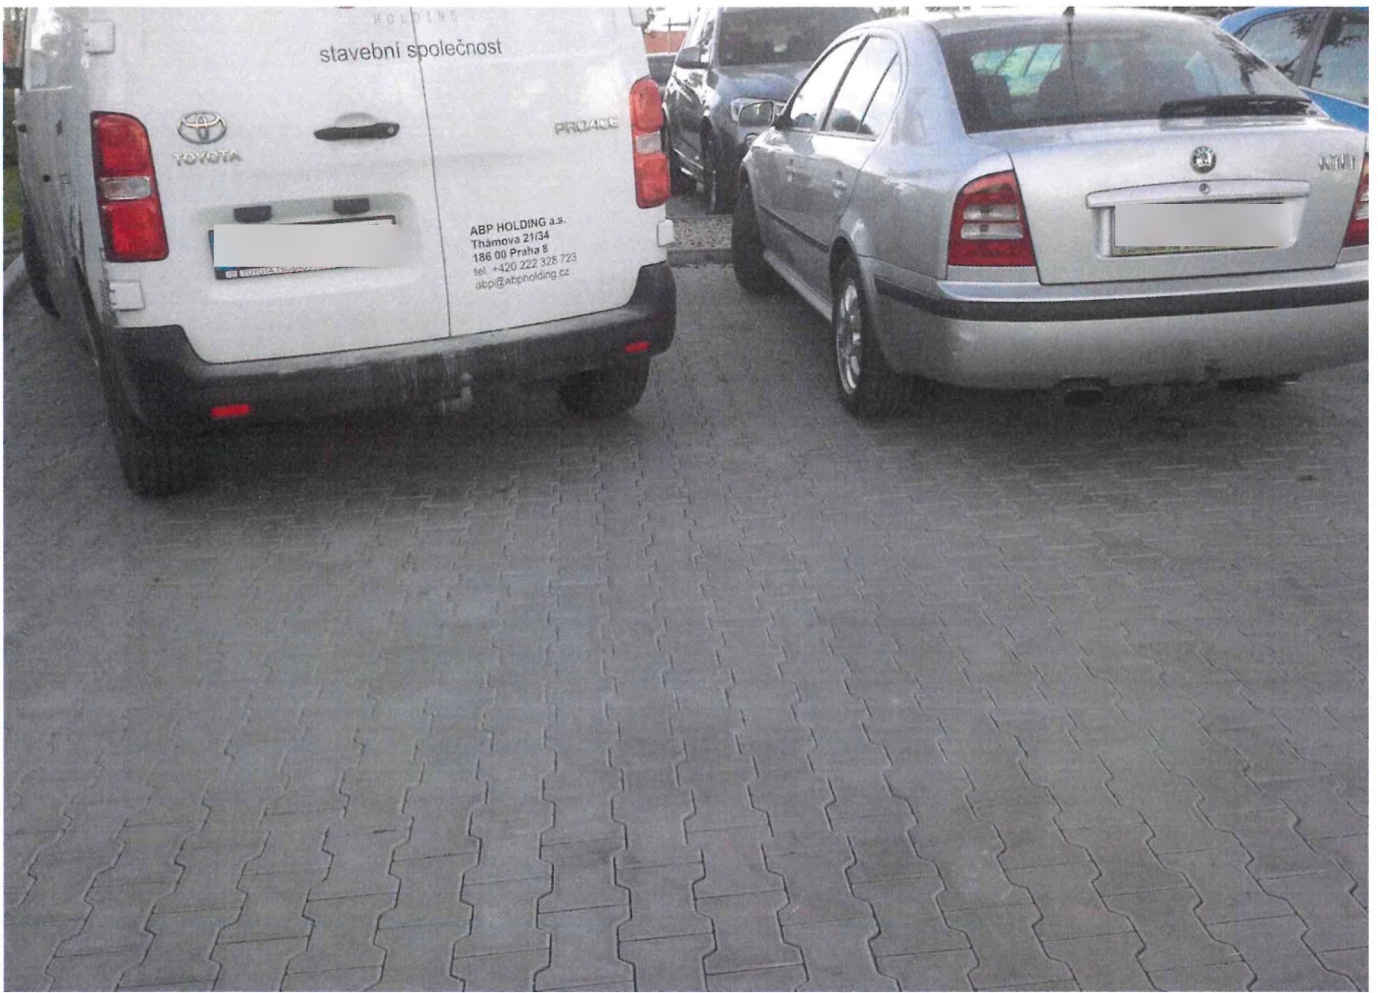
7

nárazníku, kde je patrná oděrka v jeho levé horní části v rohu nárazníku. Tato oděrka se nachází ve výšce 50 – 55 cm. Toto vozidlo nenese žádné jiné známky poškození, krom poškození způsobených běžným používáním vozidla.

4. pohled na odřený lak na levém rohu zadního nárazníku vozidla
5. pohled na zadní část vozidla
6. pohled na zadní části vozidla
7. pohled na výškové zaměření poškození levého rohu zadního nárazníku na vozidle

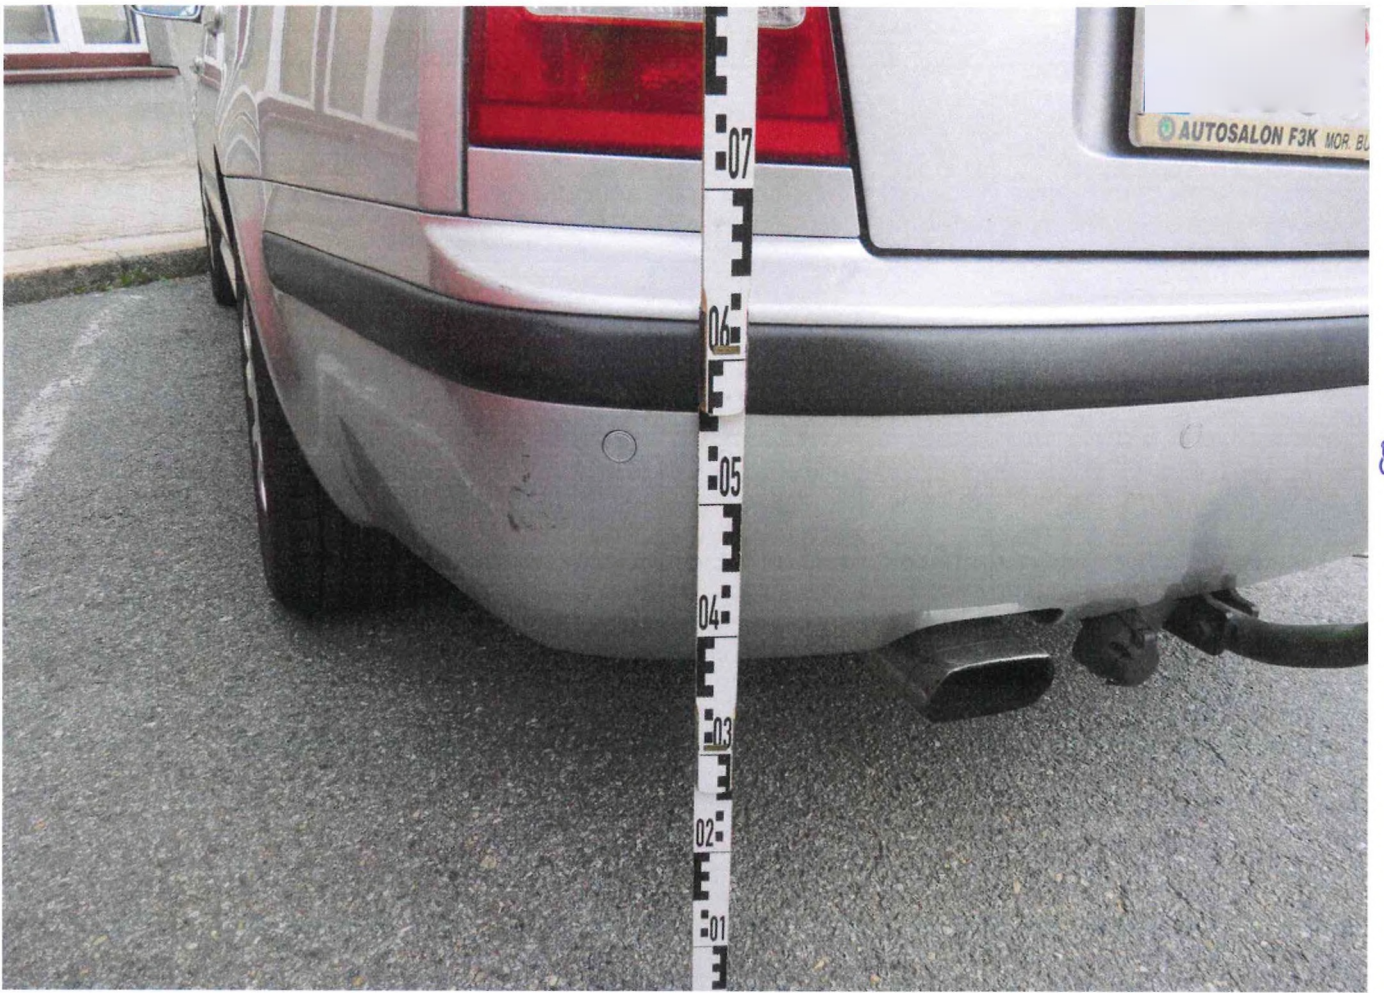
8

8. pohled na výškové zaměření poškození na vozidle
9. pohled na výškové zaměření poškození na vozidle
10. pohled na výškové zaměření poškození na vozidle

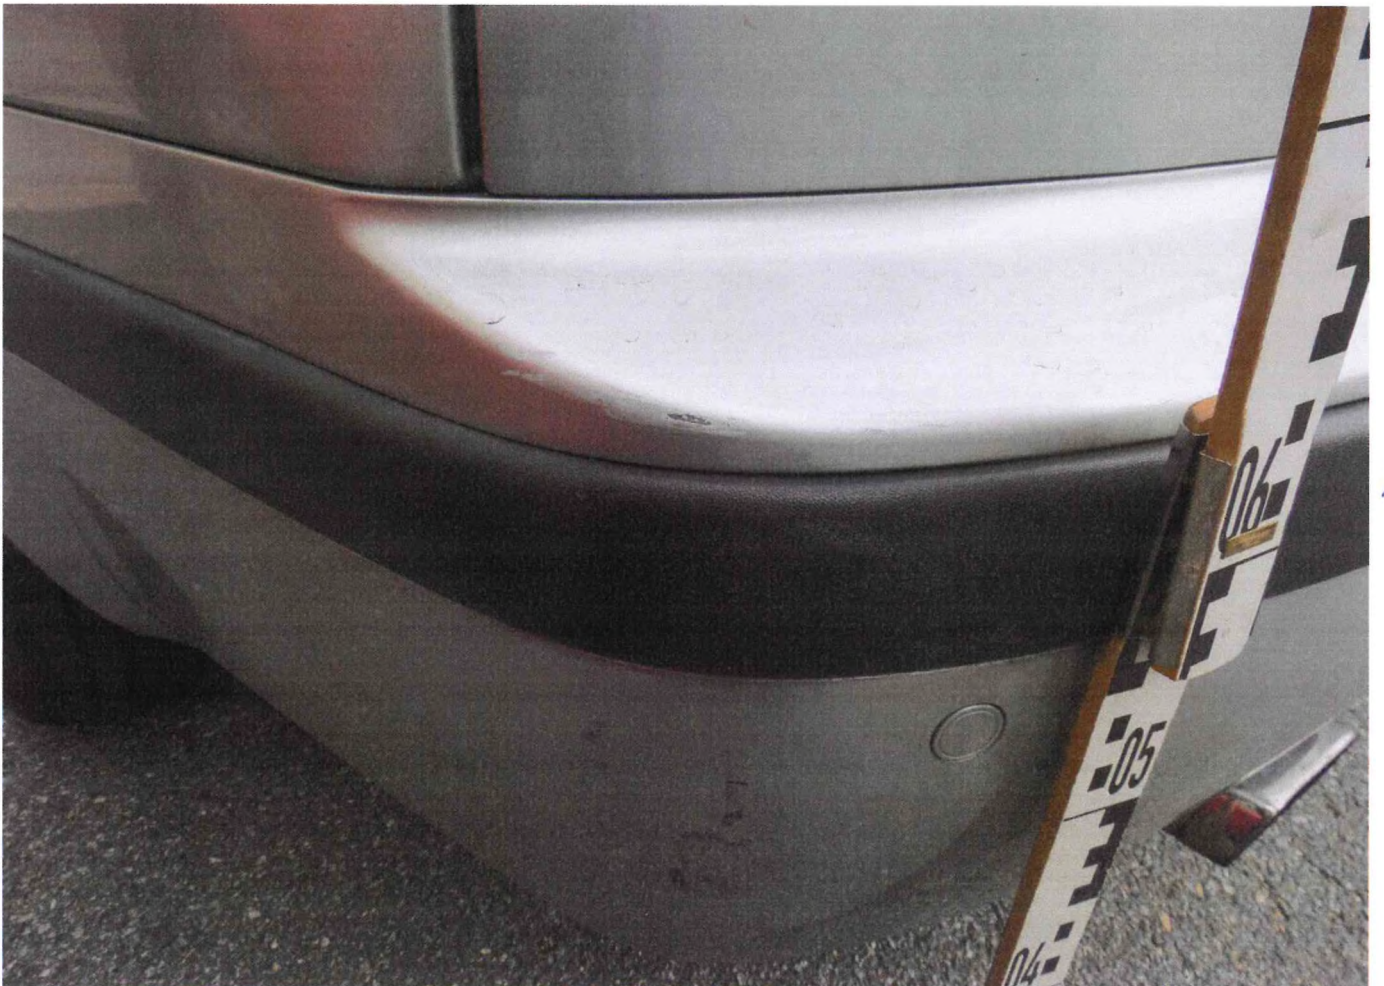
11

11. pohled na výškové zaměření poškození na vozidle
12. pohled na zadní část vozidla
13. pohled na doklad o povinném ručení vozidla
14. pohled na ORV vozidla
